# 無機質系超微粒子注入材

## ハイドロプルーフと超微粒子高炉スラグ系セメントによる複合法

# ハイドロブルーフと超微粒子高炉スラグ系セメントによる複合工法

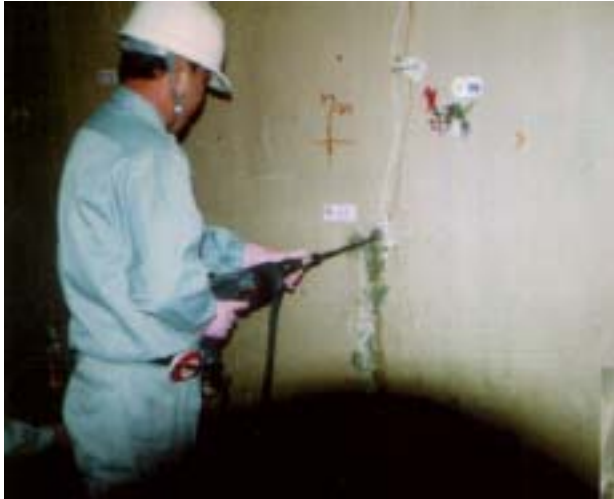
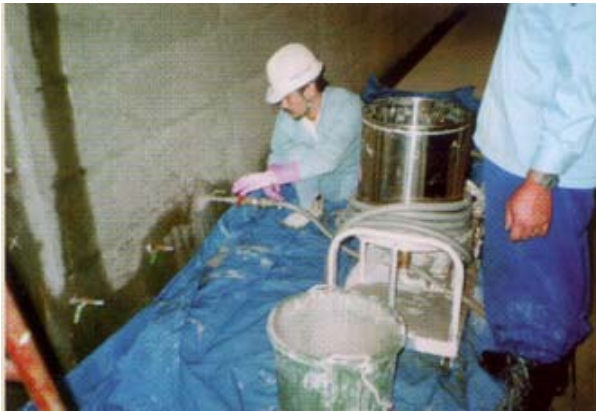
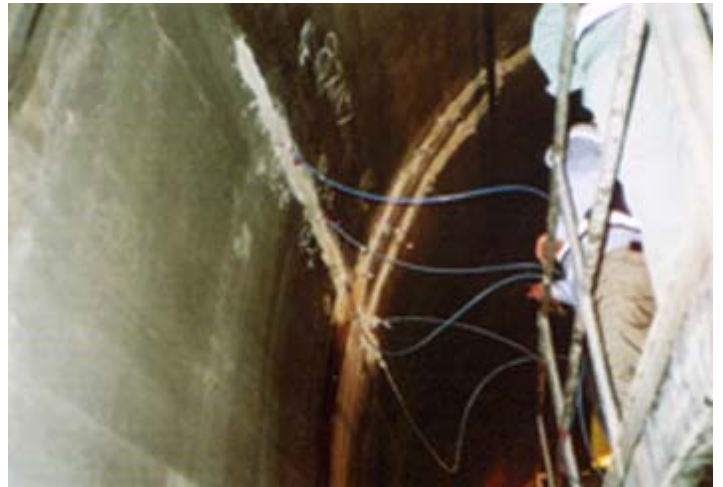
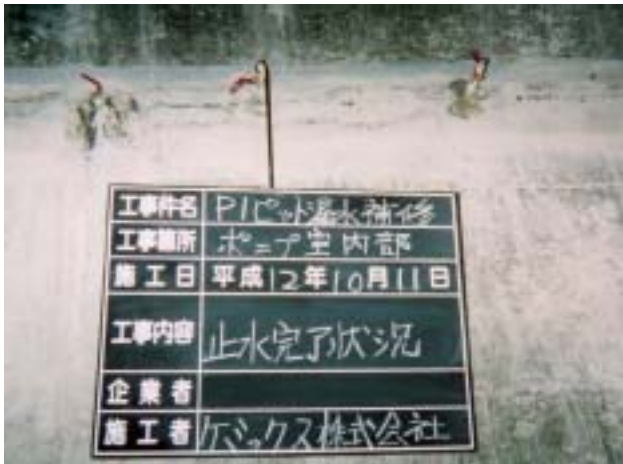
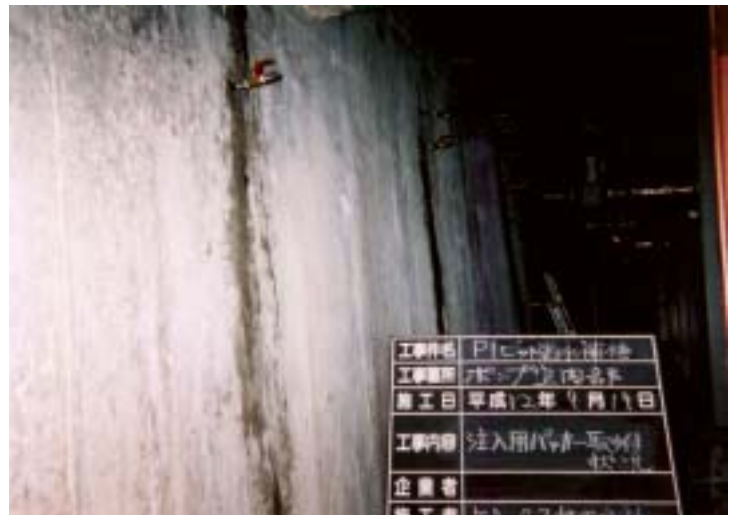
注入材が躯体背面を移動、漏水箇所から流出して亀裂内部では注入材が固化し一体化します。

直接注入工法は、構造躯体に発生した貫通ひび割れ、分離層ジャンカ部等が存在して漏水している場合や、いろいろな原因で躯体劣化の要因となる躯体表面に発生したひび割れの補修、補強を目的とした注入工法である。

ハイドロプルーフHT-SPを先行注入しアルカリの回復と躯体強化をさせる。また、微粒子注入材の接着力も良くする。

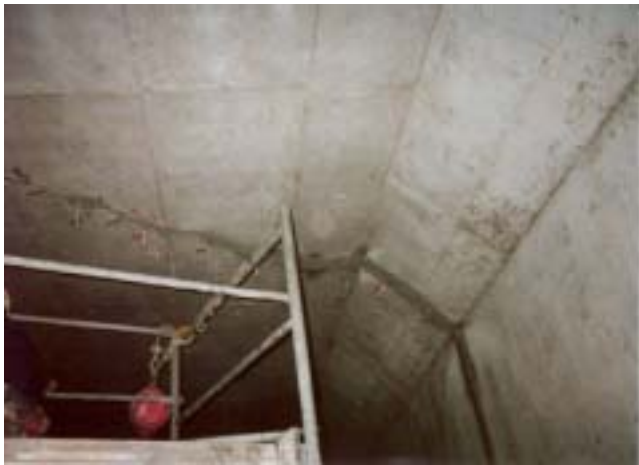
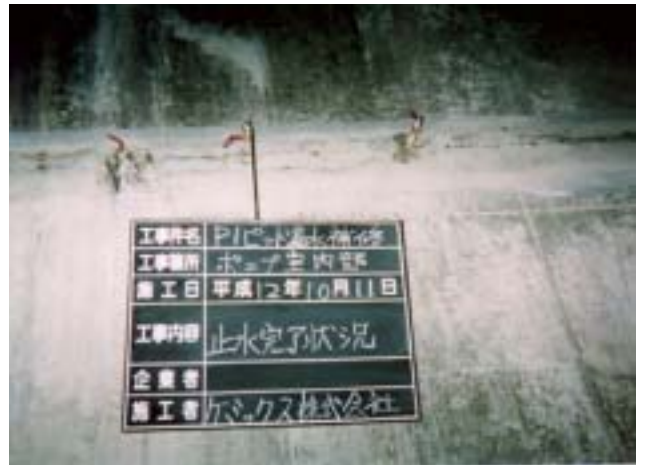
止水完了状況と注入用パッカー

工事件名	PIF0106水処理塔
工事箇所	ボンプ室内部
施工日	平成12年10月11日
工事内容	止水完了状況
企業名	
施工者	ケミックス株式会社

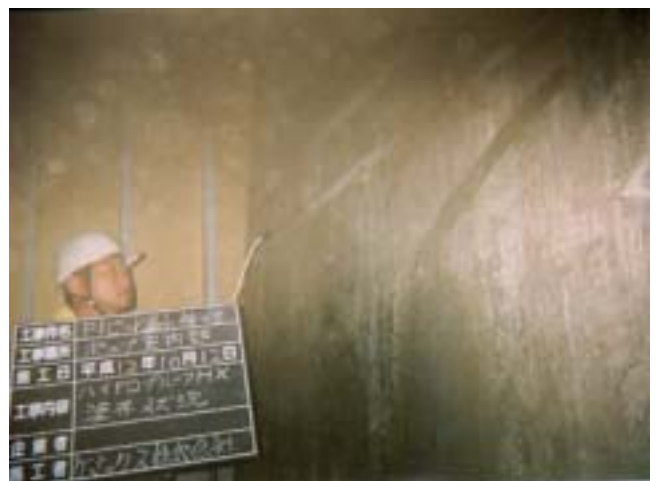
工事件名	PIF0106水処理塔
工事箇所	ボンプ室内部
施工日	平成12年10月11日
工事内容	ハイドロブルーフ 止水完了状況
企業名	
施工者	ケミックス株式会社

表面保護：ヘアークラックへの止水効果

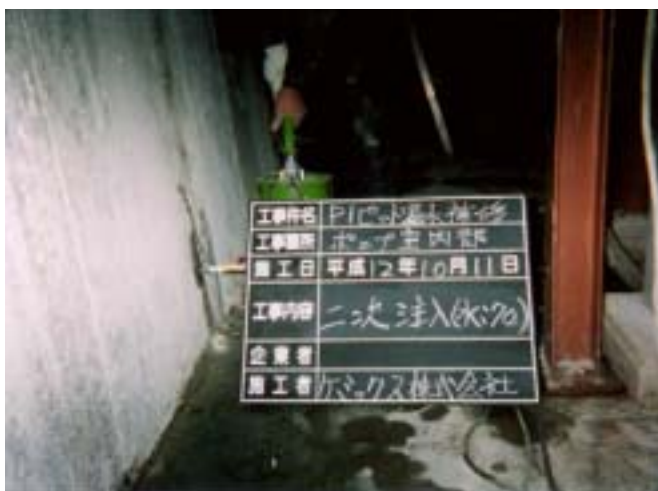
工事件名	PIF0106水処理塔
工事箇所	ボンプ室内部
施工日	平成12年10月11日
工事内容	二次注入(水:70)
企業名	
施工者	ケミックス株式会社

微粒子スラグ系セメント(セラミック) 2次注入

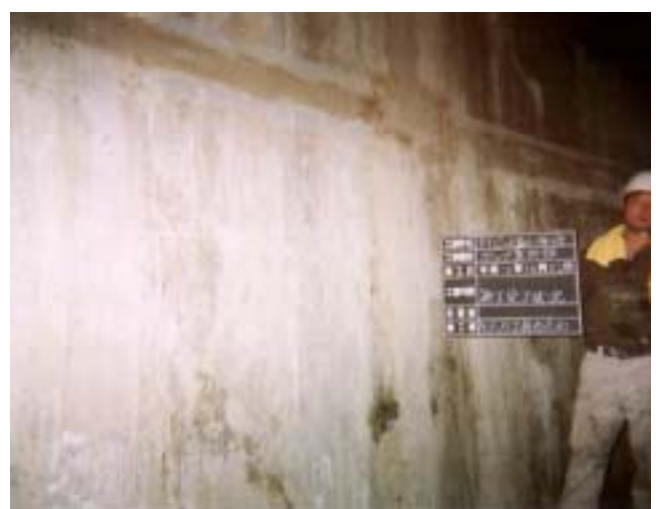
工事完了

工事件名	PIF0106水処理塔
工事箇所	ボンプ室内部
施工日	平成12年10月11日
工事内容	ハイドロブルーフ 止水完了状況
企業名	
施工者	ケミックス株式会社
